Caracterização mecânica de uma divisória de compartimentação leve (ETAG003:1998)

Gypotec Ibérica – Gessos Técnicos S.A.
Parque Industrial e Empresarial da Figueira da Foz
Lote 3 – S. Pedro
3090-380 Figueira da Foz

RELATÓRIO DE ENSAIO

(OMC067/13)

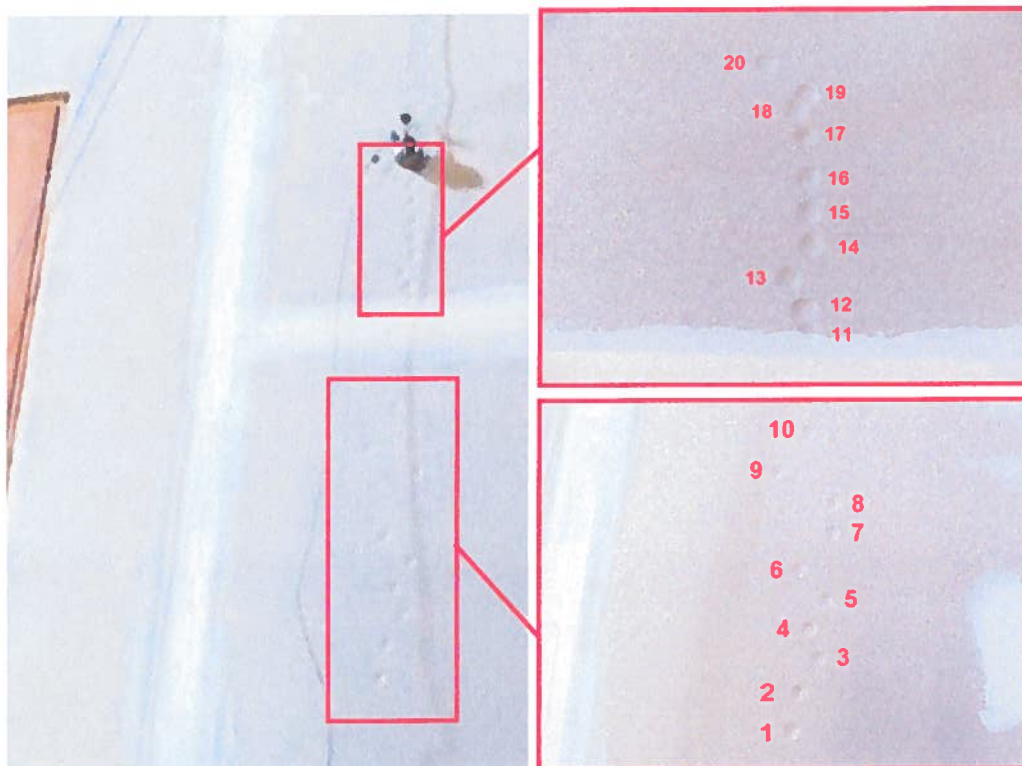
Figura 9: Ensaio de carga por impacto de corpo duro – esfera de aço de 0,5 kg.

Como já referido, o ensaio foi realizado para verificar a categoria de utilização IV, à qual corresponde uma energia de impacto neste ensaio de 6 N.m. Na figura seguinte são apresentadas as marcas dos impactos provocados na superfície da divisória.

Da tabela anterior verifica-se um registo de diâmetros de marcas de impacto entre os 18 mm e os 22 mm. As observações efectuadas após os impactos permitem concluir que não se registou a falha funcional da divisória.

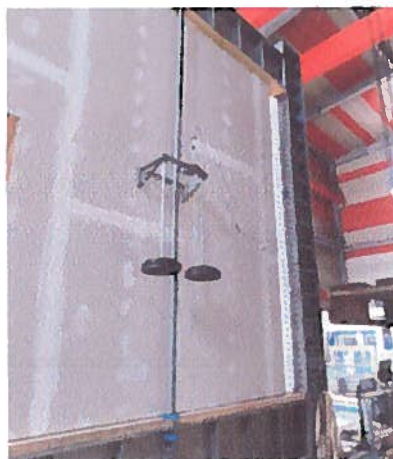
Figura 10: Ensaio de carga vertical excêntrica – falha funcional.

A deformação horizontal máxima registada no provete foi de 0,53 mm. Após remoção da carga foi registada uma deformação residual de 0,27 mm. Estes valores de deformação são inferiores a 1/500 da altura da divisória ou a 5 mm.

Uma vez que foi identificado qualquer outro dano no provete e a deformação máxima se encontra dentro do limite definido, considera-se que não ocorreu falha funcional da divisória.

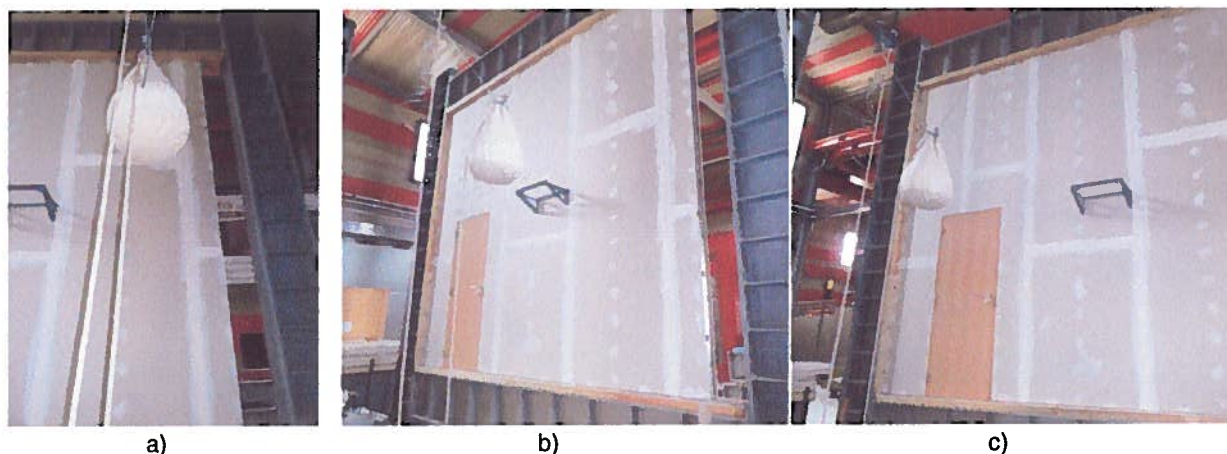
Figura 11: Ensaio de carga por impacto de corpo mole – saco 50 kg – falha funcional: a) meio-vão; b) montante; c) a 150 mm da porta.

Dos resultados anteriores verifica-se que a deformação residual em todos os impactos é inferior a 1/500 da altura da divisória ou a 5 mm. Verifica-se também que existe uma tendência de estabilização da deformação máxima verificada em cada impacto, para cada sequência de três impactos.

Uma vez que não foram identificados outros danos no provete, e não foi afectada a funcionalidade da porta, em qualquer um dos impactos, considera-se que não ocorreu falha funcional da divisória.

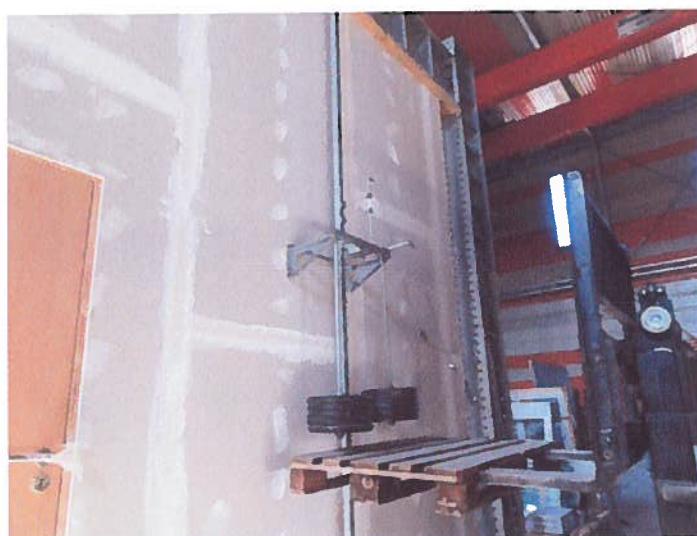
Figura 15: Ensaio de carga vertical excêntrica – dano estrutural.

A deformação horizontal máxima registada após as 24 horas de carregamento foi de 1,17 mm. Após a remoção da carga foi registada uma deformação residual de 0,70 mm. Verificou-se uma estabilização da deformação durante o decorrer do ensaio, não indiciando a existência de qualquer rotura do provete.

Uma vez que não ocorreu o colapso da estrutura, nem foi identificado qualquer outro dano no provete, considera-se que a divisória apresenta a resistência necessária a este ensaio de dano estrutural.

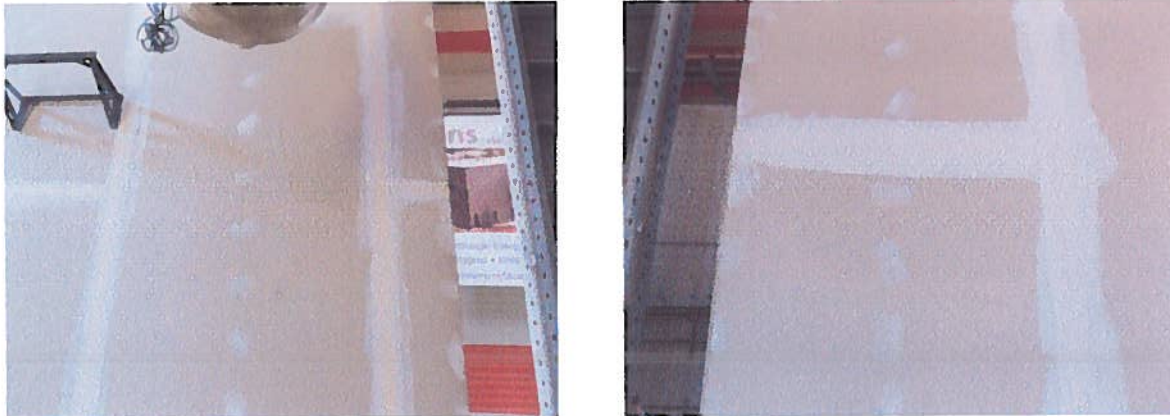
Figura 16: Ensaio de carga por impacto de corpo mole – saco 50 kg – dano estrutural: a) face de impacto;
b) face oposta ao impacto.

Neste ensaio foi aplicada uma energia de impacto de 900 N·m. Embora o ETAG003 recomende uma energia de 400 N·m ou 500 N·m para divisórias opacas, optou-se por aplicar a energia máxima definida para a categoria de utilização IV.

O impacto provocou a fissuração das placas em ambos os lados da divisória, sem queda de detritos, não causando, contudo, o colapso da divisória, pelo que se considera que a divisória apresenta a resistência necessária a este ensaio de dano estrutural.
